Balkon-Sanierung

Sanierung von zwei Schießständen

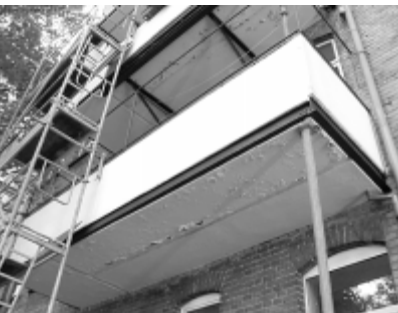
Im Zuge der Sanierung von Fußböden bei einer Balkonanlage stellte die ausführende Baufirma starke Korrosionsschäden an den auskragenden Stahlträgern der etwa 100 Jahre alten Konstruktion fest. Aus Sicherheitsgründen wurde der Balkon sofort durch Bausteifen abgestützt, um einen möglichen Absturz zu verhindern.

Bei der Überprüfung des verbleibenden Restquerschnittes zeigte sich, dass der Kragträger nur noch knapp 50% seiner ursprünglichen Tragfähigkeit besaß. Ein weiteres Fortschreiten der Korrosion hätte bei gleichzeitig starker Belastung – etwa einer feiernden Menschenmenge – über kurz oder lang zum Abknicken des Balkons geführt.

Untersicht des durch Korrosion in Mitleidenschaft gezogenen Balkons mit den Bausteifen, die bis zur endgültigen Sanierung gegen einen möglichen Absturz sicherten.

Das "Kragssystem" wird durch den Einbau einer Unterstützung – Träger und Stützen – an der auskragenden Balkonkante in das statische System eines "eingespannten Einfeldträgers" umgewandelt. Dadurch reduzieren sich die Momenten- und Querkraft-Bbeanspruchungen des Kragträgers erheblich. So kann sogar der geschwächte Träger seine Funktion wieder vollständig erfüllen. Darüber hinaus wurde die Korrosion am Stahlträger entfernt und ein neuer Korrosions-Anstrich aufgebracht.

Mit einem neuen Träger (IPE 200) und zwei Stützen (HEA 140) auf Einzelfundamenten wurde der gefährdete Balkon dauerhaft gesichert.

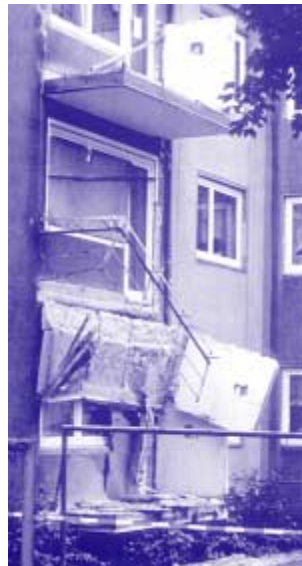
So hätte auch der im Text beschriebene Balkon "enden" können: Die Konstruktion auf diesem Bild knickte aufgrund ihrer Schäden ab und gefährdete Bewohner und Passanten.

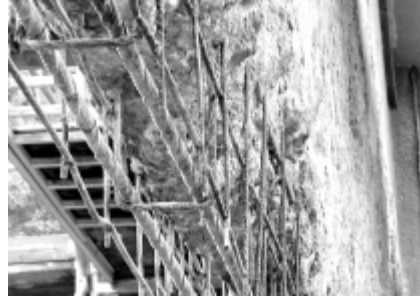
Die Sanierung betraf vorrangig die Betonbauteile in der Zielfläche, speziell die Stahlbeton-Frontwand und die Stahlbeton-Schutzblenden – diese waren durch direkten (Fehl-) Beschuss sowie Querschläger stark in Mitleidenschaft gezogen. Durch einen direkten Treffer mit

Die von Geschossen "zersiebte" Stahlbeton-Schutzblende

einem Gewehr kann die Betonoberfläche bis zu 5 cm tief beschädigt werden, wobei Krater von bis zu 20 cm Durchmesser entstehen. Sogar die an der Unterseite der Blenden angebrachte Schutzwinkel aus Stahl waren teilweise von Projektilen durchlöchert. Eine teilweise Zerstörung der Betonstruktur, Verringerung bzw. Wegfall der schützenden Beton-Überdeckung und dadurch eine Korrosion der Stahlbewehrung waren die Folge. Durch über Jahre eindringendes Niederschlagswasser war die Betonstruktur auf einer Höhe von bis zu 25 cm beschädigt. Die gesamte Sanierung umfasste

- das Entfernen loser Betonteile (Stemmen, Sandstrahlen)
- den Austausch verrosteter + Sandstrahlen angerosteter Bewehrungsstäbe
- das Aufbringen einer neuen ca. 5 cm starken Spritzbetonschicht als ausreichende Beton-Überdeckung und damit als neuen Witterungsschutz für die Bewehrung

- das Anbringen einer 10 mm starken Stahlplatte von einem Meter Höhe am häufig beschossenen unteren Teil der Schutzblenden.
